# CAMPUS SÄTOFTA, HÖÖRS KOMMUN

NATURVÄRDES-  
INVENTERING

## PRELIMINÄR RAPPORT

# Förslag till skyddsåtgärder inför igenläggning av dagvattendamm på Sätofta 18:53, Höör

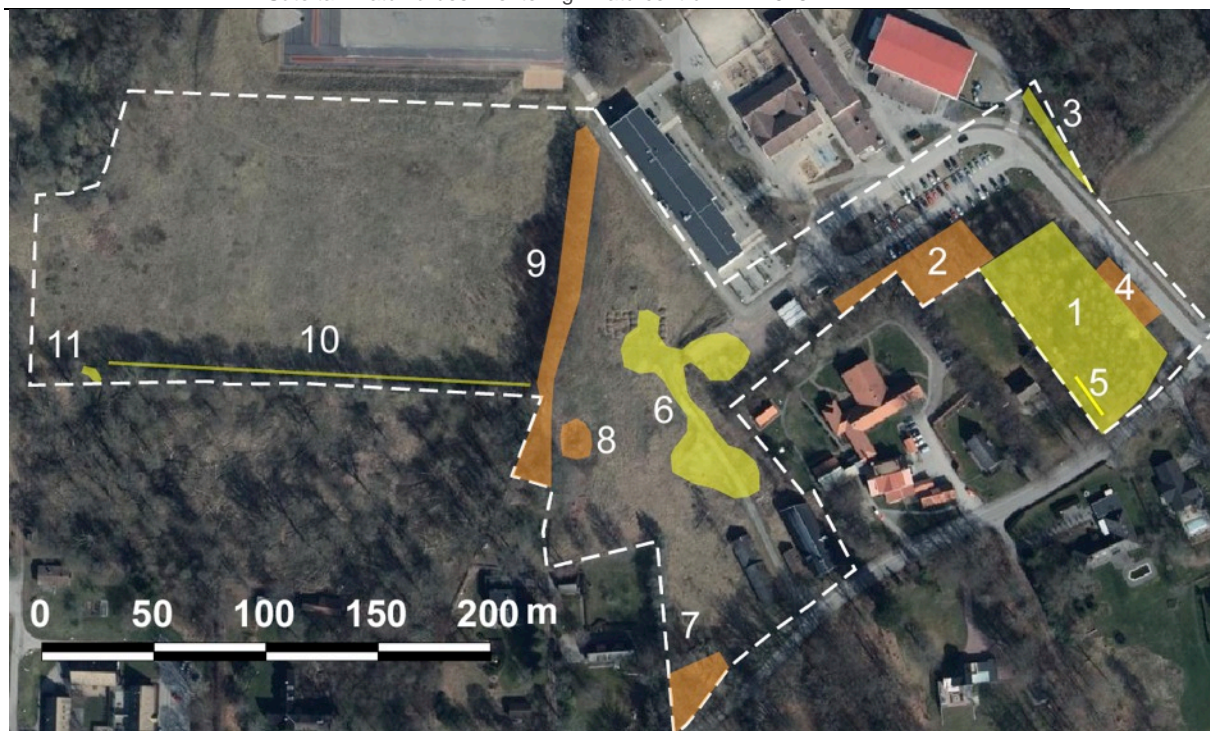
Objekt med naturvärde. Gul – Klass 4, orange – Klass 3. Objekt i klass 1 och 2 saknas. Streckad linje utgör gräns för inventeringsområde.

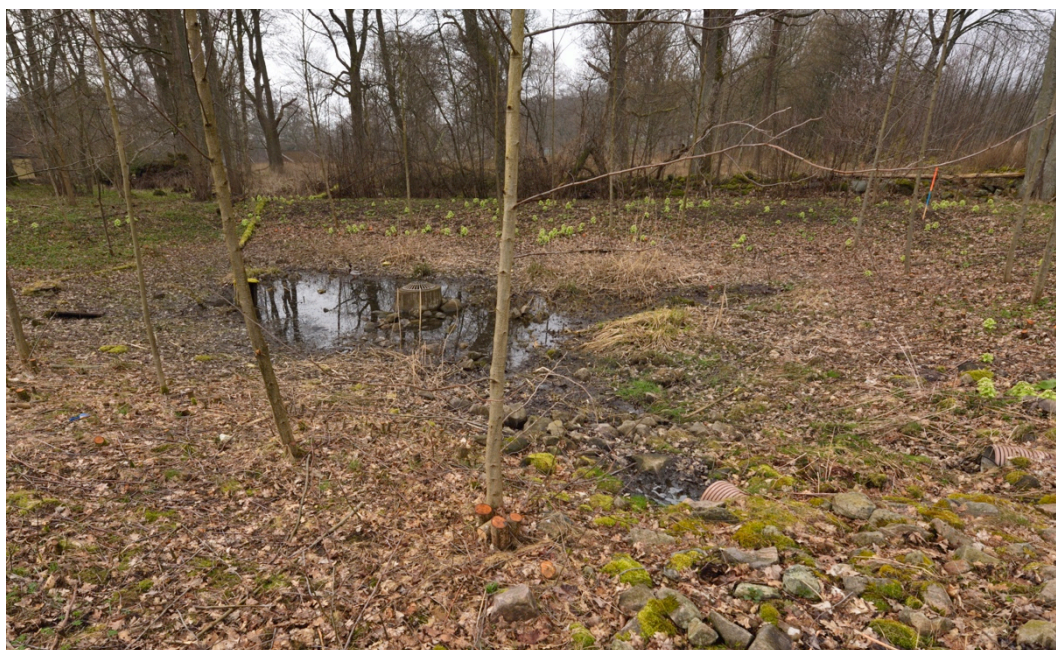
Vid besöket var det betydligt lägre vattenstånd i dammen (figur 1) än vid motsvarande tid 2016. Enligt uppgift från kommunen torkade vattnet även ut helt under 2016. Värdet för salamandrar, som kräver längre period med vattentillgång för reproduktionsframgång, är 2017 betydligt lägre. Förutsättningar för större vattensalamander bedöms vara obefintliga. Fortfarande är det dock dominans av vattenväxter i den i och för sig lövbemängda bottnen vilket tyder på att dammen

Figur 1: Den befintliga dagvattendammen 2017-04-02. Mycket lågt vattenstånd.

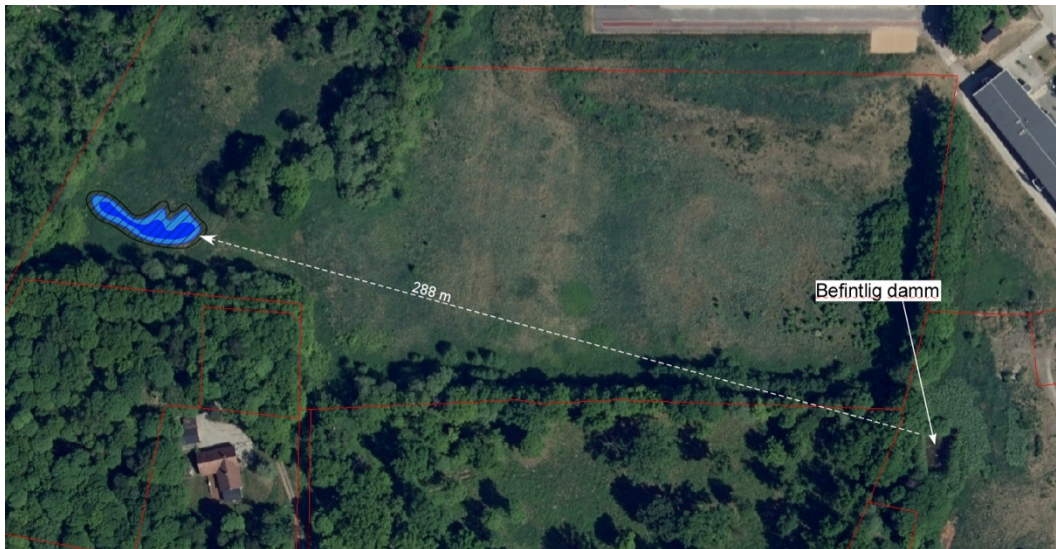
**Figur 2:** Placering och översiktlig utformning av nytt grodvatten knappt 300 m väster om den befintliga dagvattendammen.

Ett nytt grodvatten med avsevärt bättre potential för groddjur föreslås för att säkerställa att det finns kontinuerlig tillgång till småvatten som reproduktionsplats (översikt i figur 2). Även om det för åkergodans del mycket väl kan vara Ringsjön som drar till sig lekande djur. Småvattnet ska vid högvatten bli ungefär dubbelt så stort som den befintliga dagvattendammen. För arter som större och mindre vattensalamander innebär ett nytt småvatten med säker vattentillgång att populationerna kommer stärkas i området. Det nya småvattnet ligger i öppen tidvis hävdad mark idag och gränsar till äldre lövskog som även är föreslagen som Natura 2000-område. Uppväxt och övervintringsmiljöer kring den nya dammen är närmast optimala för groddjur med inslag av gömställen i form av stenrösen och nedfallen död ved, lokala fuktigare svackor och ängsmark med relativt varierad flora och rikt insektsliv. Utformningen ska göras med sikte på bästa förutsättningar för groddjur men med anpassningar för landskapsbild, säkerhet och enklast möjliga skötsel. Slänter ska göras flacka (1:8-1:20) och djupet tillräckligt för permanent vattenhållning utan att begränsa möjlighet till etablering av vattenväxter. Eventuella stenar som dyker upp i schakten kan både läggas i dammen för variation och gömställen samt snabbare uppvärmning när de solexponeras men också samlas i något röse i närområdet för att skapa goda övervintringsplatser. Anläggande bör utföras av entreprenör med mycket stor erfarenhet av att anlägga grodvatten och/eller byggledas av person med omfattande erfarenhet av att leda anläggande av grodvatten så vattnet blir optimalt anpassat. Se principförslag i plan och sektion i figur 3 och 4.
