PLANERINGSUNDERLAG/GEOTEKNIK
DROSKAN 8 OCH 9 I TJÖRNARP

SLUTRAPPORT
2022-03-07

Planeringsunderlag/Geoteknik, Droskan 8 och 9 i Tjörnarp

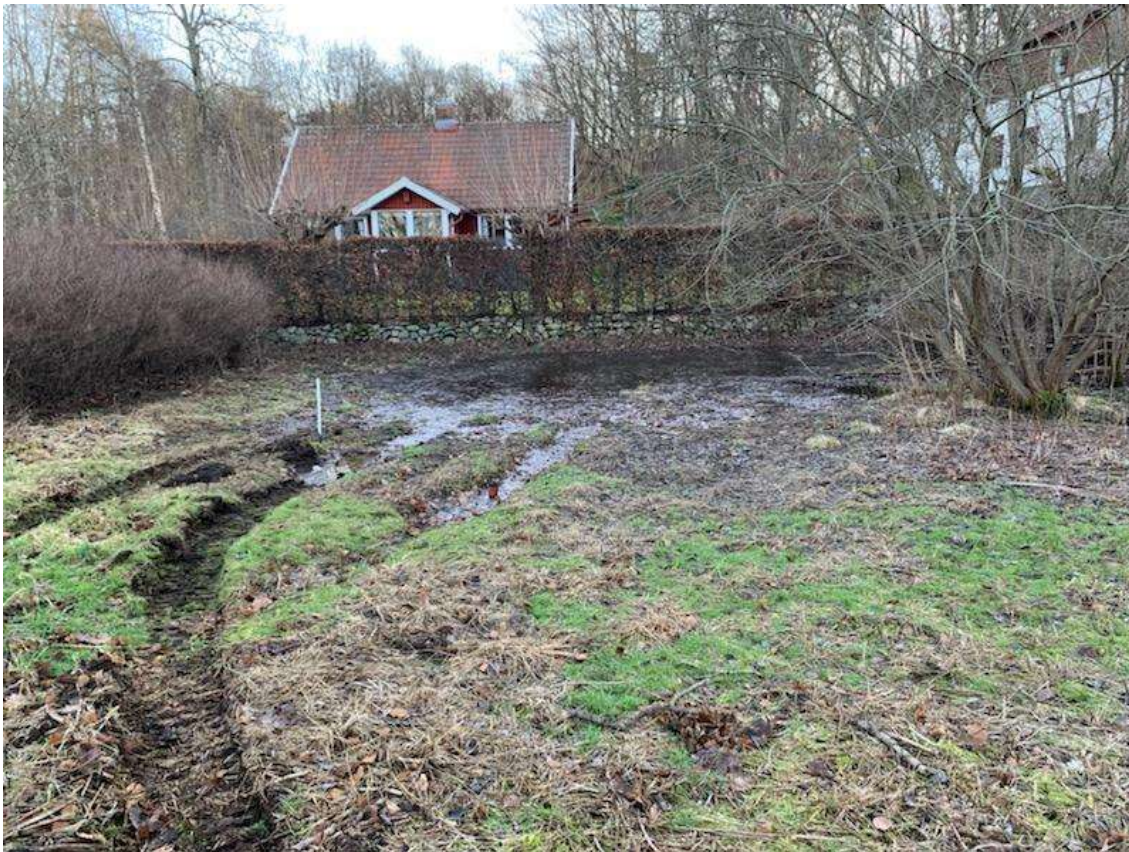
Figur 2. Ytbekäffenheter vid undersökningspunkt 22T01. Foto: Jonas Åkerman

Området sluttar kraftigt nedåt mot nordöst och består av gräsytor med träd enligt figur 2.

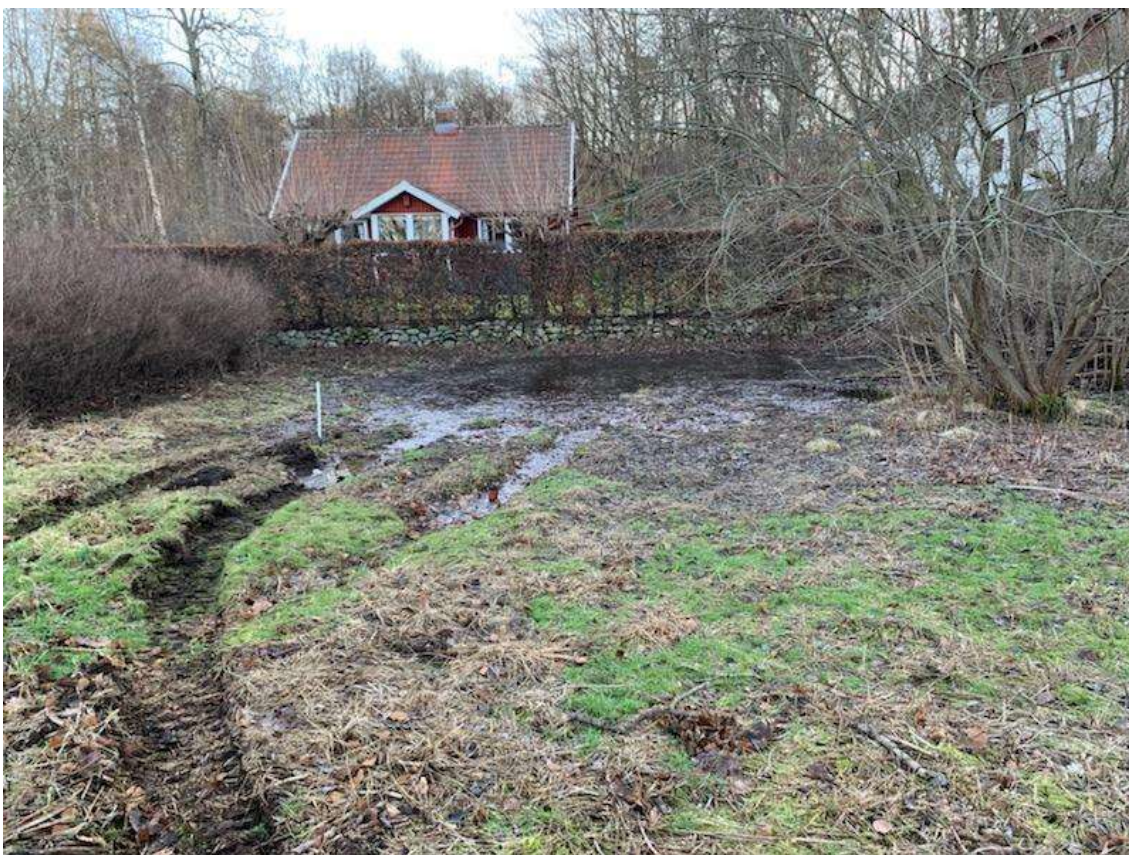
Figur 2. Ytbeskaffenhet vid undersökningspunkt 22T01. Foto: Jonas Åkerman

Området sluttar kraftigt nedåt mot nordöst och består av gräsytor med träd enligt figur 2.
