Kommunal badplats vid Tjörnarpssjön

Vid Tjörnarpssjön har två huvudsakliga alternativ utretts.

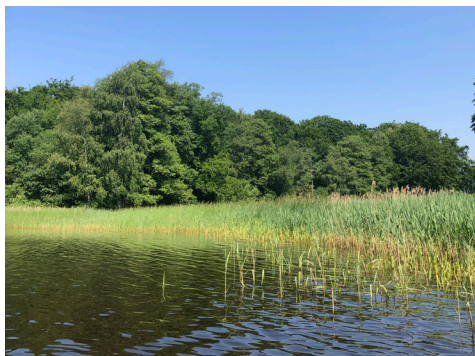
Läge för badplatsutveckling vid Kyrkviken

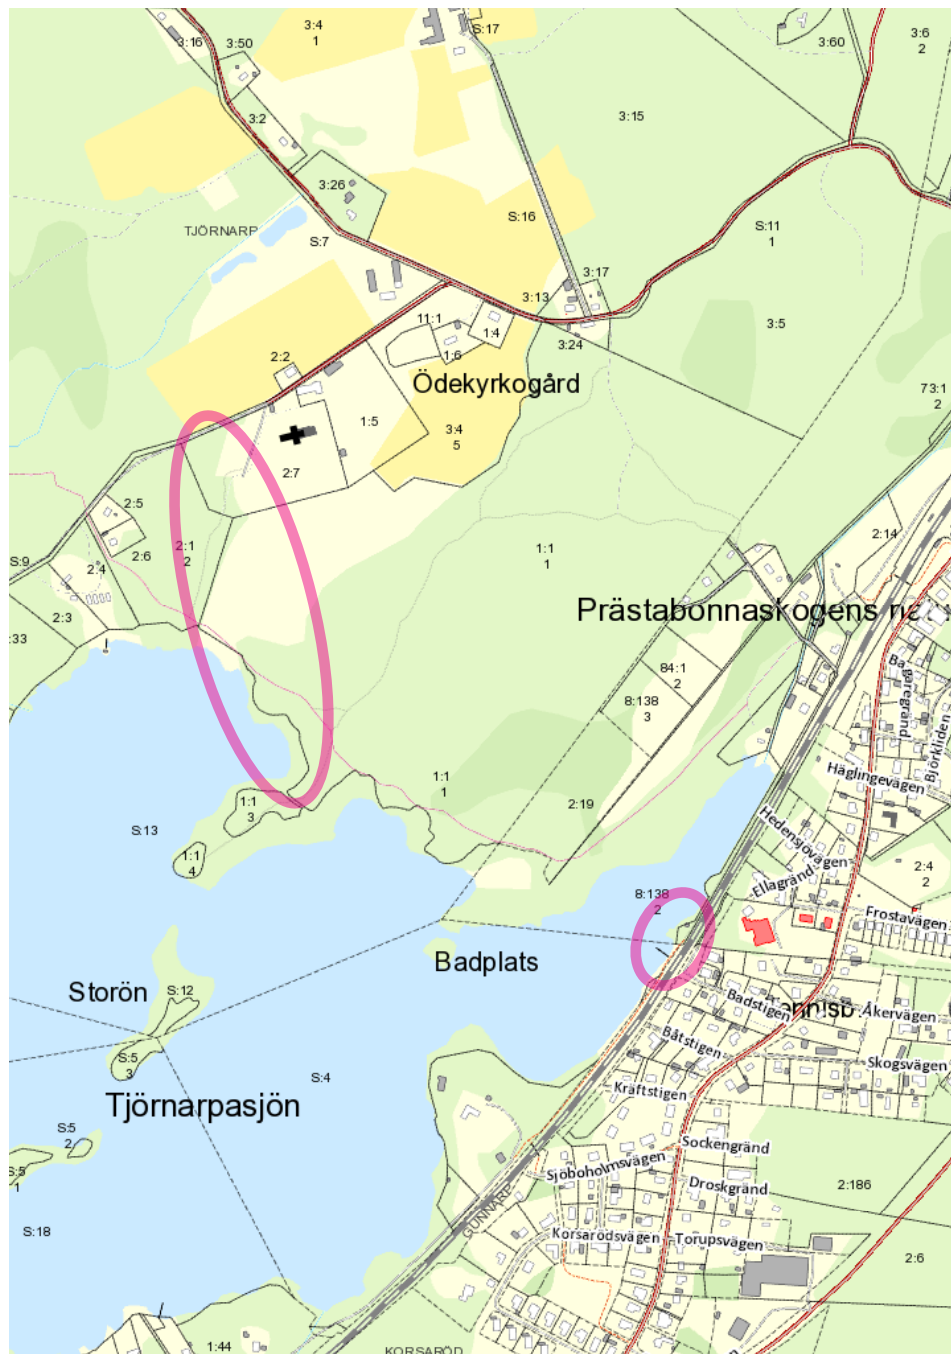
Till vänster visas område för badplatsutveckling vid Kyrkviken.
Till höger område för befintlig badplats vid Södra stambanan

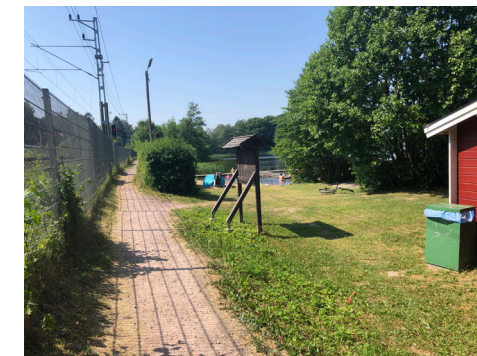
Läge för befintlig badplats vid spårområdet

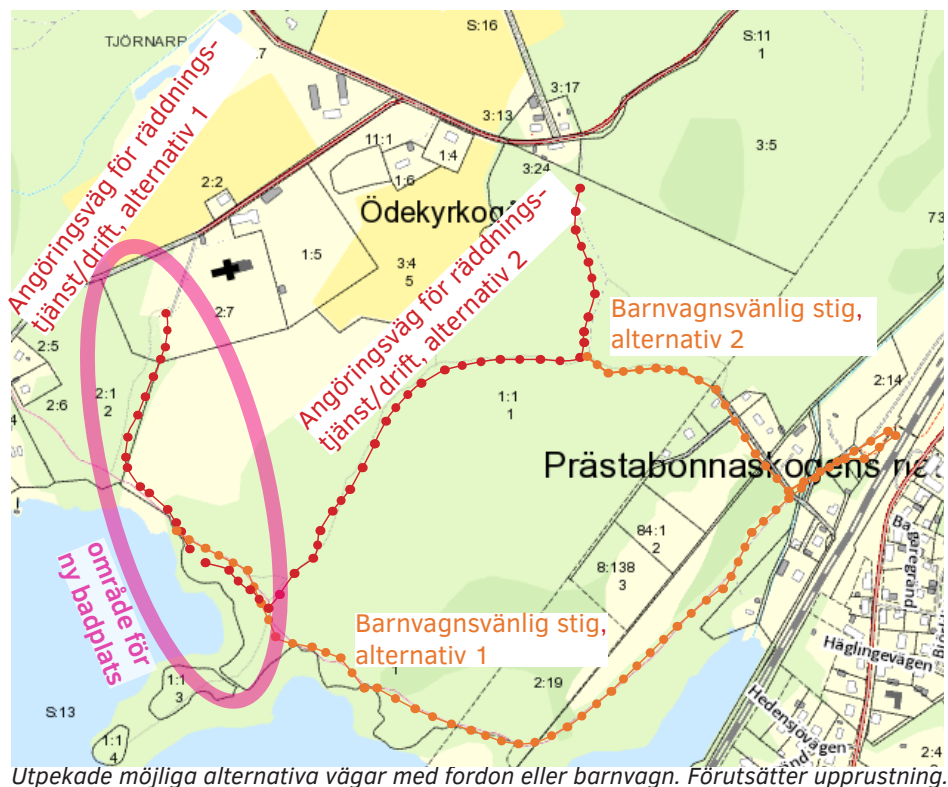
Kyrkviken - förutsättningar

Kriterier för platsutveckling:	Potential för uppfyllnad av kriterier:
<p>Krav</p> <ul style="list-style-type: none"> Möjlighet till angöringsväg för drift och utryckning. 	<ul style="list-style-type: none"> Kan lösas via anslutningsväg genom Prästbonnaskodens alt. via Tjörnarp 2:1. Lutning kan vara problematisk eller schaktning innebära ett intrång i naturmiljön.
<p>Kvalitetshöjande åtgärder</p> <ul style="list-style-type: none"> Goda parkeringsmöjligheter Tydlig vägvisning => till parkering och vidare till badplats. Toalett och om möjligt dusch Brygga Kärl för sophantering Grillplatser/bänkar Badvänlig strand/sandstrand. Tillgänglighet => parkering, väg till badplats, brygga/bad, toalett 	<ul style="list-style-type: none"> Större samlad parkering, ca 40 platser, kan lösas uppe vid kyrkans parkering. På ca 250 meters avstånd Lätt att vägvisa till platsen från Landsvägen eller rv 23 (Norra infarten) Går att lösa uppe vid parkering => ej rimligt att koppla på kommunalt VA Brygga kan ordnas Kärl för sophantering kan ordnas Grillplatser/bänkar finns och gott om utrymme finns för fler Flack slänt badvänlig strand/sandstrand. Tillgänglighet till övre parkering med toalett blir god. Möjlighet finns att skapa god tillgänglighet ner till badplatsen. Lutning problematisk

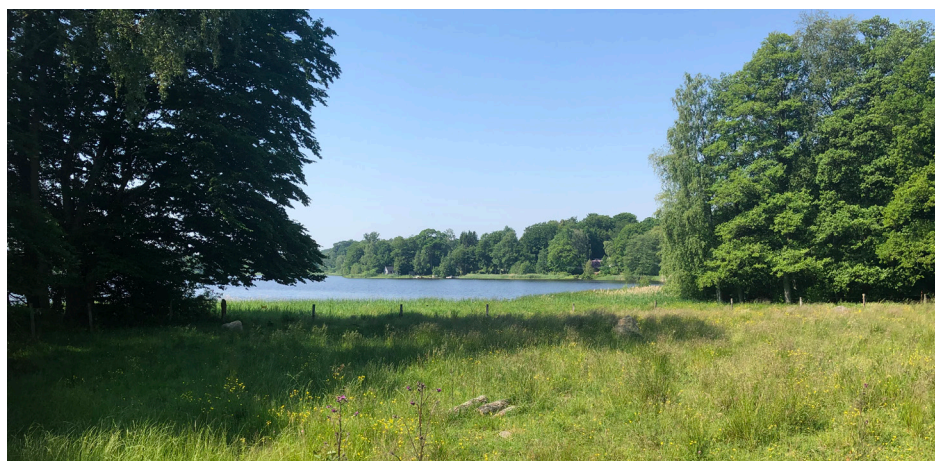
Vy över läge för möjlig badplats vid Kyrkviken

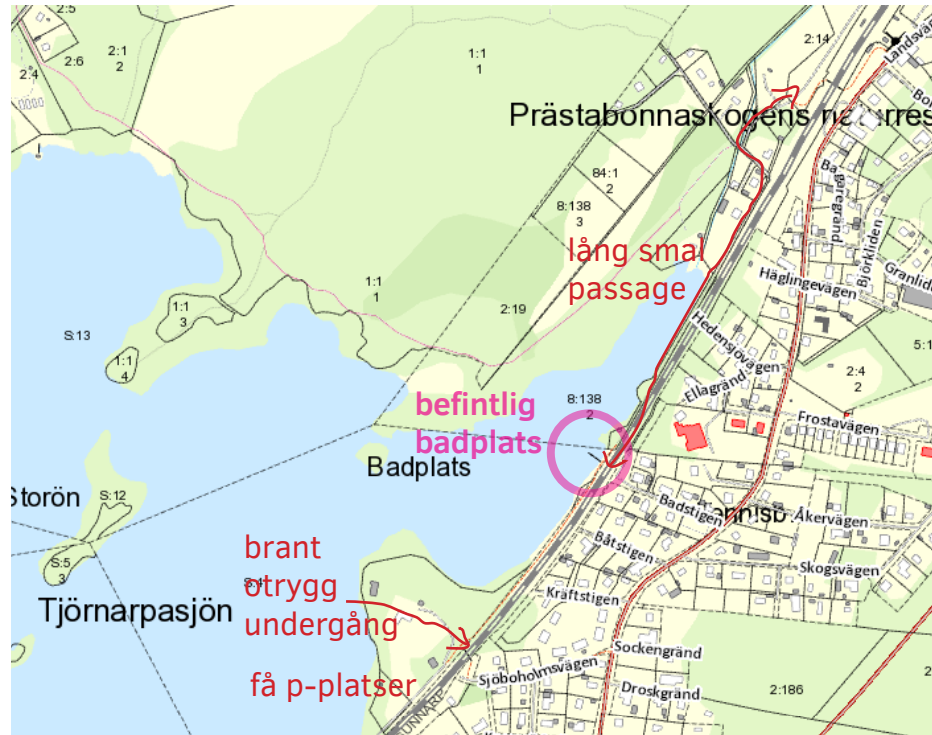
Befintlig badplats - förutsättningar

Kriterier för platsutveckling:	Potential för uppfyllnad av kriterier:
<p>Krav</p> <ul style="list-style-type: none"> Möjlighet till angöringsväg för drift och uttryckning. 	<ul style="list-style-type: none"> God angöring kan inte lösas utan breddning av standpromenaden vilket bedöms som orimligt inom projektet
<p>Kvalitetshöjande åtgärder</p> <ul style="list-style-type: none"> Goda parkeringsmöjligheter Tydlig vägvisning => till parkering och vidare till badplats. Toalett och om möjligt dusch Brygga Kärl för sophantering Grillplatser/bänkar Badvänlig strand/sandstrand. Tillgänglighet => parkering, väg till badplats, brygga/bad, toalett 	<ul style="list-style-type: none"> Svårt att lösa samlad parkering i nära anslutning. Bästa möjliga läget är väster om stationen >500meter norrut Bäst att vägvisa norrifrån från möjligt parkeringsläge. Svårt med underhåll av befintligt torrdass på platsen. Skulle behöva ordnas längre norrut väster om stationen. Där finns även kommunalt VA. Brygga finns. Renovering behövs. Kärl för sophantering kan ordnas. Dock svårt med tömning vid bef. badplats. Grillplats/bänk finns. Visst utrymme finns för fler Relativt brant botten. Blir snabbt djupt. En mer barnsäker lösning möjligt med annan brygga Flack lutning men lång väg att ta sig >500m.

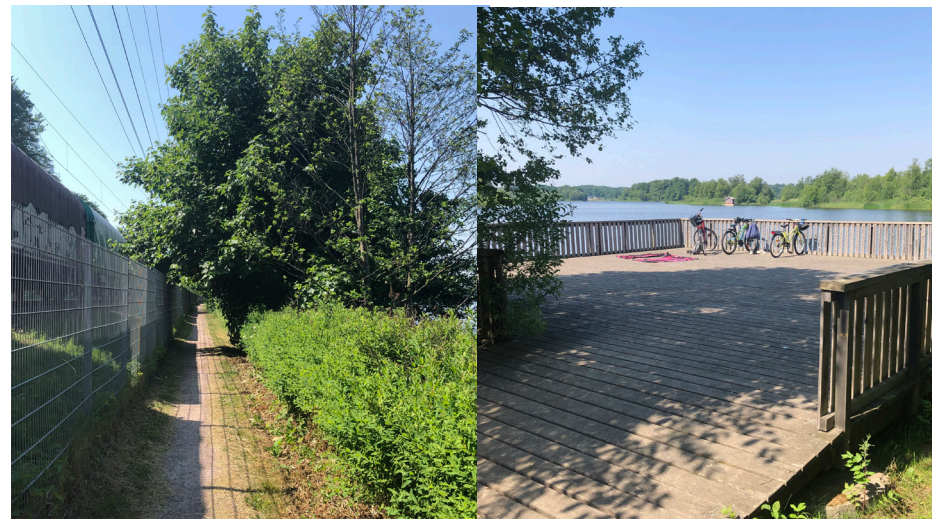
Vägen till badplatsen vid Södra stambanan samt bild på trädäck vid badplatsen.
